## **ПРОБЛЕМИ ЗБЕРЕЖЕННЯ ТА ЗМІНИ ЗОВНІШНЬОГО ВИГЛЯДУ БАГАТОКВАРТИРНОЇ ЗАБУДОВИ РУБЕЖУ ХІХ–ХХ СТОЛІТЬ ЛЬВОВА**

**У статті досліджено особливості змін фасадів багатоквартирних будівель кінця ХІХ – початку ХХ ст. протягом їх експлуатації. Розглянуто методи та напрями збереження, відновлення та зміни архітектурно-художнього образу будинків.**

## THE PROBLEMS OF SAVING AND CHANGING FACADES OF LVIV MULTI-FLAT HOUSES AT THE EDGE OF XIX–XX CENTURIES

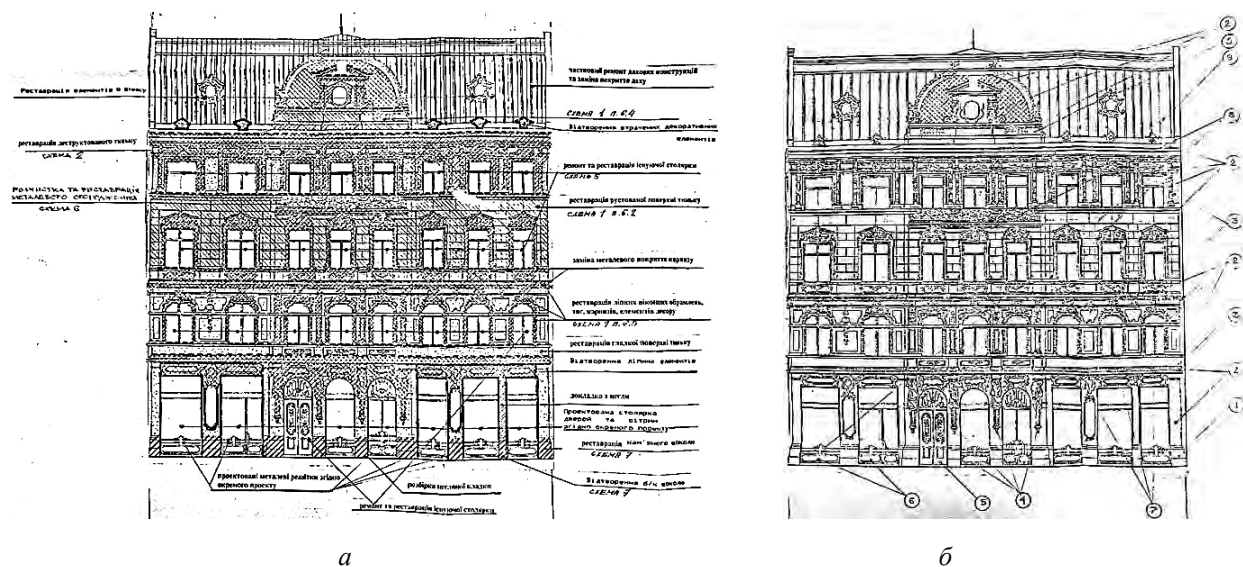
Рис. 1. Робочі креслення реставрації будинку на просп. Шевченка, 26:  
а) технологічна схема реставрації; б) креслення опорядження фасаду [1]

Першим методом є реставрація, у результаті якої відбувається повне відновлення до первісного вигляду будівлі або до найвиразнішого її вигляду. Вона поширена для об'єктів, які є пам'ятками архітектури чи культури, а також під час відновлення зовнішнього вигляду будинків, які втратили свою привабливість у результаті пошкодження та деформації стін (рис. 1). Для багатоквартирних будинків кінця XIX – початку XX ст. пошкодження стін є результатом систематичної дії вологи, посезонного замороження та відтавання, вивітрювання поверхневого шару. Також негативно впливають на фасади будівельні роботи, які проводяться під час будівництва будинків-вставок у сформованій забудові. У деяких будинках деформації стін можуть бути викликані нерівномірним просіданням фундаментів, яке спричинили проблеми каналізаційної мережі міста. Дефекти фасадів бувають часто пов'язані з забрудненням атмосфери, яке спричиняє втрату первісного вигляду будівлі, а також із неякісно проведеними ремонтами фасадів. Під відновлення фасаду будівлі можна здійснювати підсилення стін будівлі за рахунок поясів жорсткості. Отже, проведені заходи: підсилення стін, відновлення або заміни пошкоджених частин кладки, архітектурних деталей, не повинні спричиняти зміни початкового образу будівлі [9, с. 214]. Процес реставрації полягає у повному відновленні фасаду будівлі (відновлення оздоблення, ліпних елементів, огороження тощо). Він проводиться на основі дослідження та аналізу архівних проектних матеріалів, які відображають фасадні вирішення від виникнення об'єкта до останньої його трансформації під час експлуатації (особливості змін та нашарувань) [8, с.128].

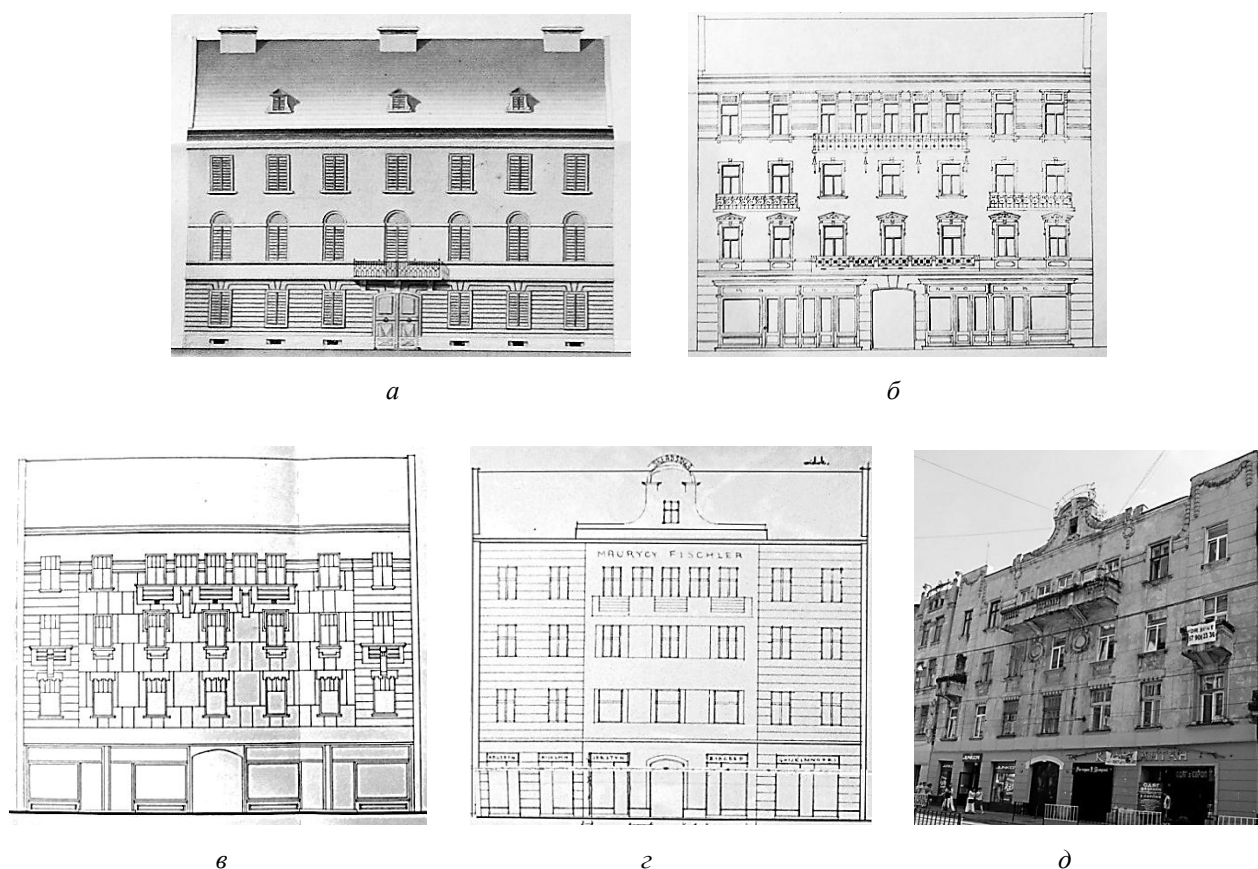
Прикладом повної реконструкції фасадів може бути будинок на вул. Дорошенка, 17 (рис. 4), проект якого був затверджений магістратом Львова у 1826 р. Відповідно до нього будинок був побудований у стилі історизму. У результаті реконструкцій, які були проведені в різні періоди, будинок неодноразово змінював свій зовнішній вигляд. Утім, не всі проекти супроводжувались зміною фасадного рішення головного фасаду, деякі впливали лише на трансформацію дворових фасадів, оскільки передбачали добудову флігелів. Проектом 1910 р. передбачалась надбудова будівлі з організацією четвертого поверху (рис. 4, б) і зміна композиційної структури фасаду. Проектом 1931 р. була передбачена реконструкція зі зміною фасадного вирішення, було повністю змінено членування першого поверху, стилістика будинку відповідала основним тенденціям того часу – функціоналізму (рис. 4, в). У 1938 р. інженер Владислав Блаїм розробив проект для влаштування вітрин на першому поверсі будівлі, зовнішній вигляд будинку став максимально наближений до його сучасного вигляду [2].

Рис. 4. Повна реконструкція фасаду житлового будинку на вул. Дорошенка, 17: проект 1826 р. (а); проект 1910 р. (б); проект 1931 р. (в); проект 1938 р., інж. В. Блаїм (г); сучасний вигляд (д) [2]

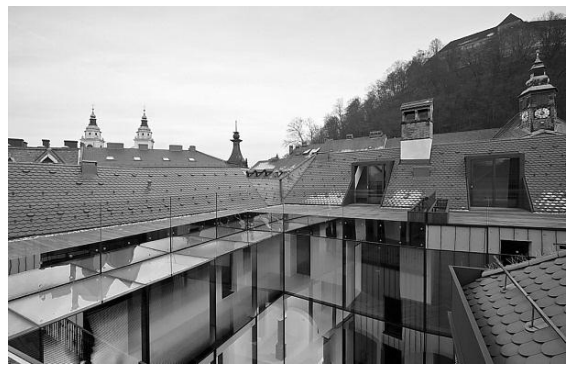
Дворовим фасадам архітектори приділяли набагато менше уваги, ніж головним, хоча втручання у їх структуру є припустимим. Сьогодні роботи, які проводяться під час трансформації дворових фасадів у Львові є менш прогресивними, ніж за кордоном (рис. 6). В основному вони є проявом зміни об’ємно-розпланувальної структури будинків. Дворові фасади переважно позбавлені стилістичних ознак. Оскільки архітектори завжди усю майстерність проявляли у вирішенні головних фасадів, тому дворові фасади виражають суто утилітарні властивості. Відповідно до ДБНУ В.3.2-2-2009 під час реконструкції будинків заборонено: утеплювати і склити існуючі балкони та лоджії, влаштовувати нові віконні прорізи та розширювати ті, що є, влаштовувати нові та розширювати існуючі балкони і лоджій, а також їх склити [7, с. 8]. Дані заходи є актуальними при проведенні реконструкції головних фасадів багатоквартирних будинків рубежу XIX–XX ст., але вони обмежують архітекторів у методах вирішення дворового об’єму будівлі, що могли б покращити умови проживання мешканців квартир, які орієнтовані у внутрішнє подвір’я будинку.

Рис. 6. Приклад реконструкції дворових фасадів житлового будинку у Любляні, Словенія, арх. бюро OFIS arhitekti: вигляд до реконструкції (а); вигляд після реконструкції (б) [10]
