Ю.Я. Дубик, О.С. Стасюк

Національний університет "Львівська політехніка",  
кафедра реставрації та реконструкції архітектурних комплексів

## ІСТОРИКО-АРХІТЕКТУРНЕ ОБҐРУНТУВАННЯ ВАРТОСТІ ПАМ'ЯТКИ АРХІТЕКТУРИ (на прикладі колишнього готелю ансамблю Святогірського монастиря в м. Святогірську Донецької області)

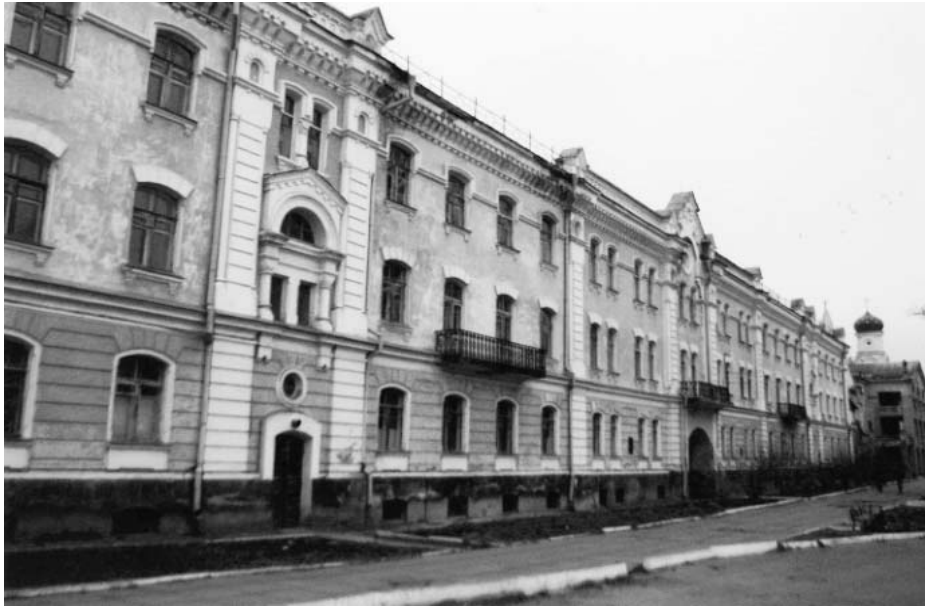
*Фото сучасного стану. Північний фасад*

гостьового двору. Зараз тут вестибюль та центральна сходові клітка. Одновіконні ризаліти, розташовані посередині бічних частин готельної споруди, завершувались прямолінійними аттиками. Подібний прямолінійний аттик завершував центральну частину південного фасаду пам'ятки. У бічних ризалітах було влаштовано входи до корпусу та додаткові сходові клітки, що збереглися в існуючій споруді. Перший поверх будинку суцільно декорований прямолінійним профільованим рустом. Подібний руст прикрашає також лопатки, що обмежують ризаліти та основні частини споруди загалом. Ризаліти декоровані також неороманськими та неоготичними колонами. Всі прорізи вікон, дверей, центрального проїзду перекриті лучковими перемичками та декоровані штукатурними та ліпними неокласичними та неоготичними обрамленнями. Особливо романтичного характеру надає фасадам декоративний розвинутий карниз у вигляді дрібночленованих неоготичних фальшивих машикулів, аркатурні пояски фронтона та трикутні завершення лопаток на рівні аттикового поясу. Після військових дій 1943 року декор фасадів був частково втрачений, але автори реконструкції 50-х років XX ст. зуміли зберегти та відновити цю характерну особливість пам'ятки. Щодо планувально-просторової структури готелю, то загалом вона залишилася незмінною – це типова для цього класу споруд коридорна система з повздовжними несучими стінами. Під час існування санаторію в будинку було близько 110 кімнат. Очевидно, що житло “Дворянського” готелю було більш комфортним, про що свідчать відносно широкі поперечні стіни, що розмежовували колишні готельні номери до реконструкції 20-х, 50-х та 80-х років XX ст. Особливо добре планувальна структура колишнього готелю простежується в підвальному рівні пам'ятки. Тут збережені також автентичні склепінчасті перекриття, кам'яний та цегляний фундаменти, кладка яких виконана на високоякісному вапняному розчині. В основному збережена також кладка капітальних стін верхніх поверхів. Натомість від первісного перекриття залишилися лише підпружні арки в приміщенні центральної сходової клітки на всіх поверхах споруди. Чи були взагалі і де розташовувалися первісні головні сходи – невідомо. Існуючі центральні та бічні сходи виконані з бетону по металевих тягивах. Дахові конструкції корпусу також з'явилися після пізніших реконструкцій. Втрачене також найближче оточення пам'ятки. Первісне кам'яне мощення внутрішнього двору та центральної алеї нижньої тераси ансамблю було замінено відповідно на асфальтове покриття та на мощення крупногабаритними бетонними плитами. Частково втрачені від берегової лінії Сіверського Дінця пологіх схил та огороження центральної алеї. Разом з тим перед парадним фасадом готелю влаштовано автостоянку, споруджено магазин санаторію, влаштовано два ряди підпірних стін на березі річки та доріжку, мощену бетонними плитами. У внутрішньому дворі при південному фасаді влаштовано великий, обмежений бетонним бордюром розарій. У 50-х роки XX ст. до західного фасаду було прибудовано двоповерхову веранду. Треба зауважити, що споруджена була вона на давніших фундаментах. На рівні підвалу під верандою збереглися засклеплені приміщення, що походять, очевидно, з кінця XIX ст. На схід від готелю через дорогу в середині XX ст. було споруджено котельню санаторію. Будівля котельні, а особливо високий димохід значно погіршили сприйняття північного фасаду пам'ятки.
